Ulica Kwiatkowskiego po 12 latach

ŚLADEM BETONOWYCH REALIZACJI DROGOWYCH (5). – Droga spełnia swoje zadanie i przez 12 lat nie prowadziliśmy na niej większych napraw. Zajmowaliśmy się jedynie wypełnianiem szczelin i uzupełniliśmy ubytek nawierzchni w jednym miejscu – mówi Krzysztof Sznajder, inspektor nadzoru drogowego w Urzędzie Miasta Stalowa Wola. Betonowa część ulicy Kwiatkowskiego w Stalowej Woli o długości blisko 1 km kończy właśnie 12 lat.

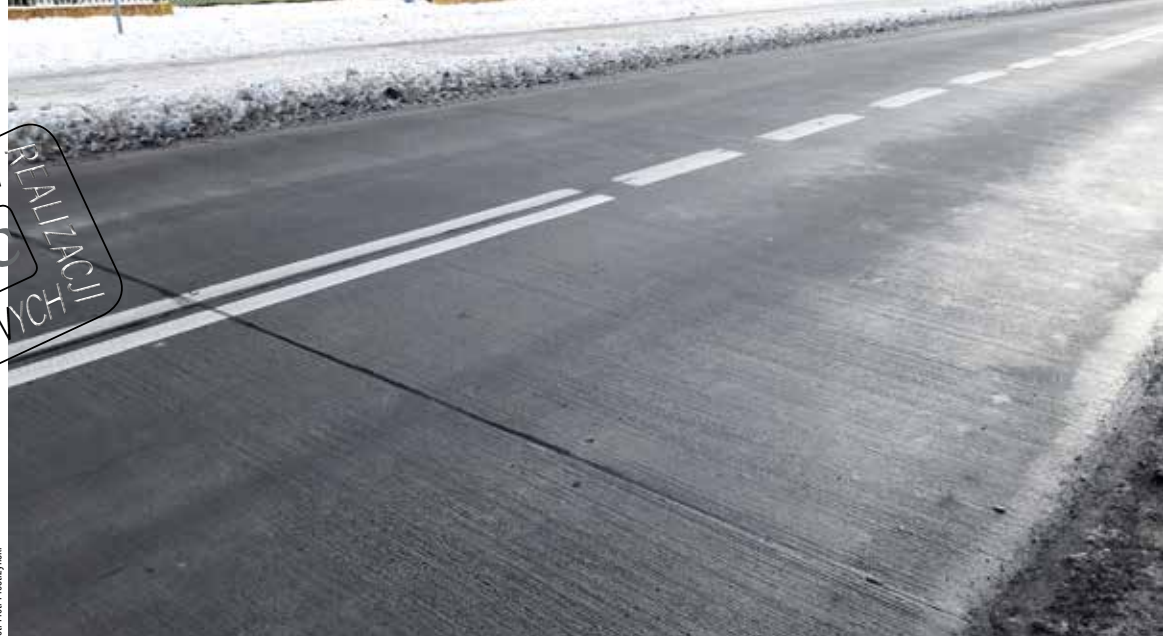
Ulicę Kwiatkowskiego obejrzelśmy pod koniec stycznia 2017 roku. Na szczęście śnieg leżał tylko przy krawędziach jezdni. Po kilku przejazdach z prędkościami od 50 do 60 km/h trzeba stwierdzić, że równość nawierzchni nie budzi zastrzeżeń. Na niektórych płytach widoczne są podłużne pęknięcia, gdzieś tam także poprzeczne. Widać, że szczeliny były uzupełniane masą bitumiczną, ale z różnym skutkiem i różną starannością. Na jednej z płyt powstał ubytek betonu, który został niefachowo naprawiony betonową tąką. Mimo upływu czasu dobrze widoczna jest tekstura nawierzchni. Andrzej Buksa z firmy Stalprzem twierdzi, że po 12 latach nawierzchnia ulicy wygląda nie najgorzej.

– Powstały pęknięcia podłużne, ale nie są znaczące. Trzeba pamiętać, że na tamtym terenie występują grunty mało stabilne. Być może trzeba było lepiej zaprojektować podbudowę ulicy – dodaje. – Z drugiej strony trzeba pamiętać, że budowa odbywała się późną jesienią i zimą. Warunki atmosferyczne były fatalne. Nie bez znaczenia jest również fakt, że drogą jest transportowany ciężki sprzęt do huty. Inspektor Krzysztof Sznajder uważa, że droga ma dobrą nośność. – Pojawiły się na niej podłużne pęknięcia, ale droga spełnia swoje zadanie i przez 12 lat nie prowadziliśmy na niej większych napraw. Zajmowaliśmy się jedynie wypełnianiem szczelin i uzupełniliśmy ubytek nawierzchni w jednym miejscu – ocenia. Zdaniem Andrzeja Buksy, po zakończeniu budowy ulicy Kwiatkowskiego nie było zainteresowania ze strony samorządów kolejnymi inwestycjami drogowymi z betonu. – Dopiero w 2015 roku wykonaliśmy kolejną drogę, tym razem z betonu wałowanego, o długości 300 metrów, na terenie gminy Zaklików – powiedział Andrzej Buksa.
